常時微動測定 建築施工過程における固有振動数の変化 ～ ①K邸での測定結果～

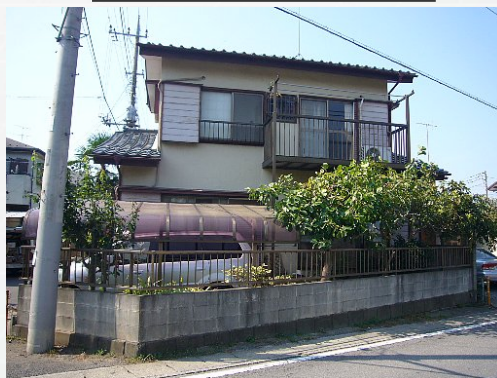
外壁:
モルタル
きずり

① リフォーム前 X方向:6.23 Y方向:5.00
外壁:モルタル、きずり

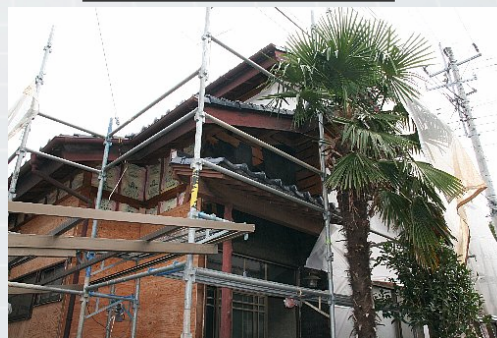
外壁:
モルタル撤去
きずり撤去(一部残有り)

② 工事中(1) X方向:5.13 Y方向:4.27
外壁:モルタル撤去、きずり撤去(一部有り)

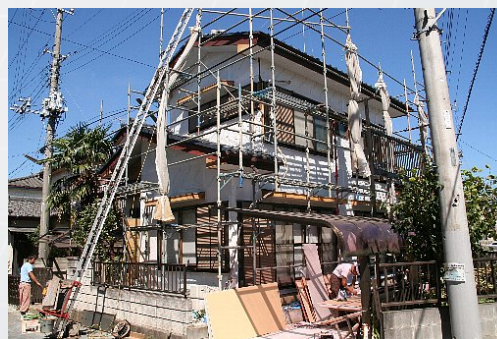
外壁:
全面に構造用合板

③ 工事中(2) X方向:5.74 Y方向:4.67
外壁:全面に構造用合板

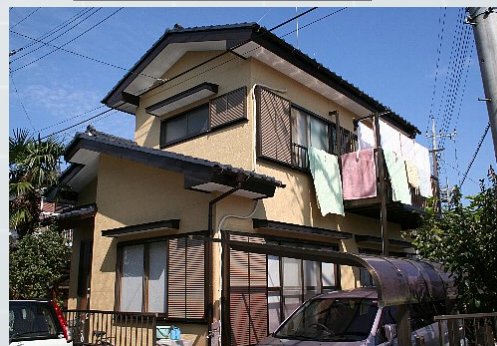
外壁:
鉄板サイディング
構造用合板

④ 工事完了 X方向:6.23 Y方向:5.25
外壁:構造用合板、鉄板サイディング
