# 「ホームズ君 筋かいセンサー」 実物件測定結果レポート

【建築年】1976年(昭和51年)築 【建築地】茨城県つくば市 【構法】在来軸組構法 【筋かい仕様】3つ割(30×90mm)

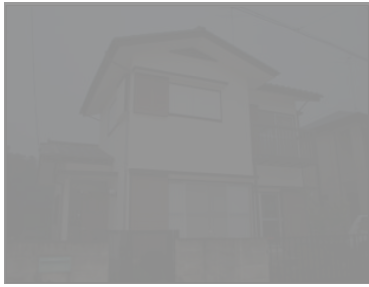
## ■建物概要

【建築年】1976年(昭和51年)築  
 【場所】茨城県つくば市  
 【構法】在来軸組構法  
 【筋かい仕様】3つ割(30×90mm)
